Analyse architecturale	
1° séquence urbaine : de la place Jean Jaurès à la rue Gabriel Péri	
<p>Les « objets » remarquables, à l'architecture unique ou singulière, font l'objet de fiches spécifiques dont voici la liste :</p> <ul style="list-style-type: none"> fiche PLU n°20, immeuble de logements, 19 place Jean Jaurès (en bordure nord de la place Jean Jaurès) fiche PLU n°56, immeuble de logements, 3 rue de la République fiche PLU n°57, immeubles de logements, 20 rue de la République et 82 bis -84 rue Gabriel Péri fiche PLU n°58, immeuble de logements, 23 rue de la République fiche PLU n°59, immeuble de logements, 27 rue de la République, angle de la rue Gabriel Péri 	
Plans actuels	<p>Plans actuels</p>
Élévation / nombre de travées (données extrêmes)	<p>Élévation / nombre de travées (données extrêmes)</p>
Extensions / Modifications	<p>Extensions / Modifications</p>
Façades éléments dominants	
Rythme	<p>Rythme</p>

Analyse architecturale

2° séquence urbaine : de la rue Gabriel Péri au boulevard Jules Guesde

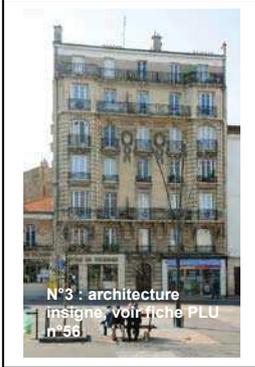
N°3 : architecture insigne, voir fiche PLU n°58

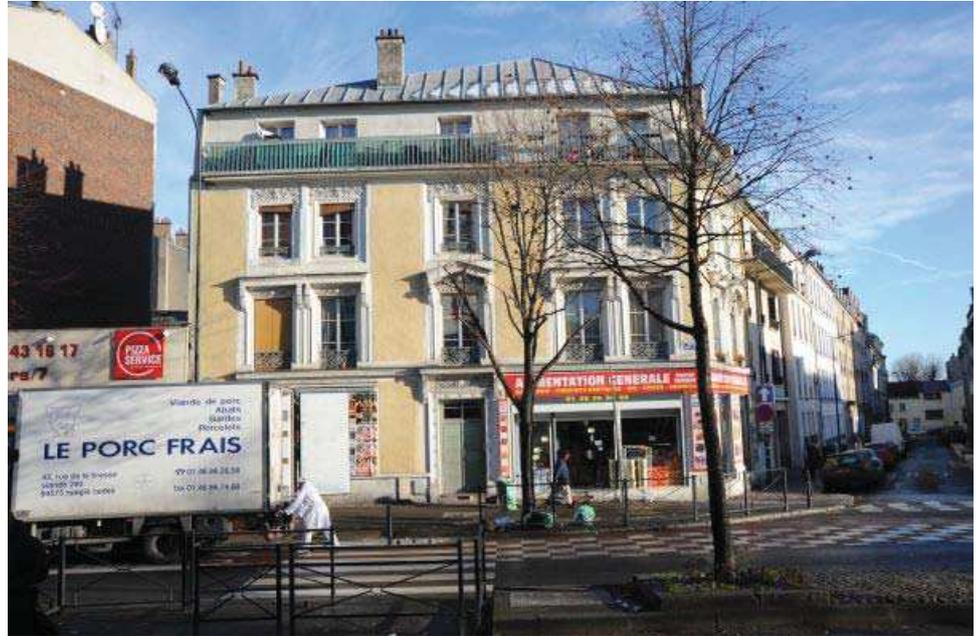
Sur cette vue datée des années 1910 (collection particulière) on voit parfaitement le pied de l'immeuble sur le boulevard et le rythme d'origine des ouvertures adaptées à l'architecture de la façade.

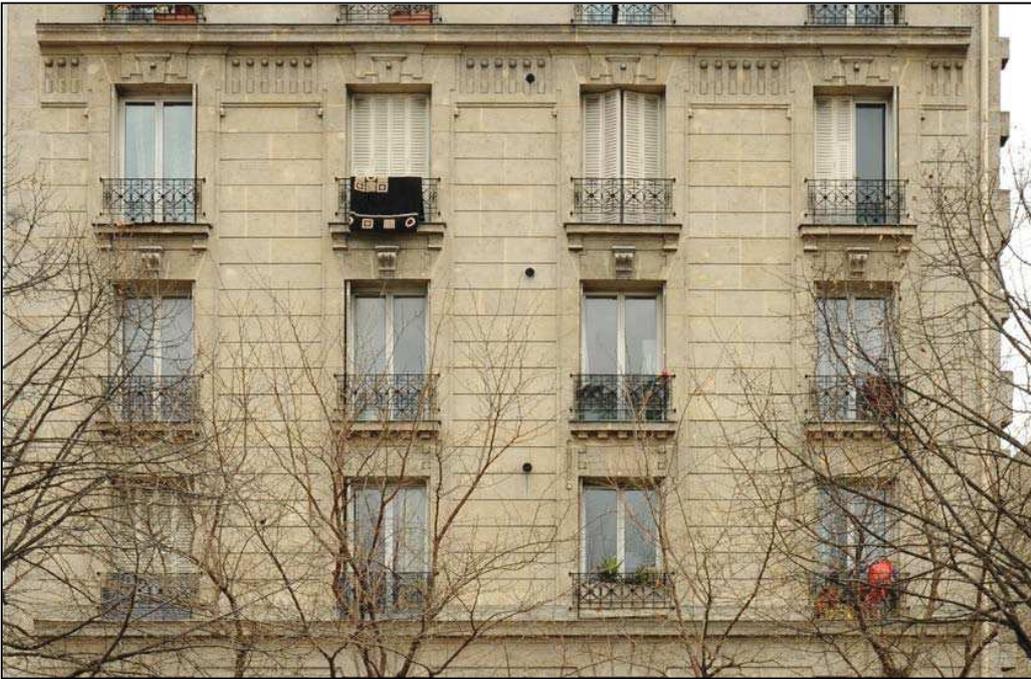
Cette façade sobre se distingue par son ordonnance classique, le soin apporté aux décors et à la qualité de la pierre. Sur la droite, on voit ici les pierres d'attente.
 © Jacques MANGIN – UASD – Département de la Seine-Saint-Denis

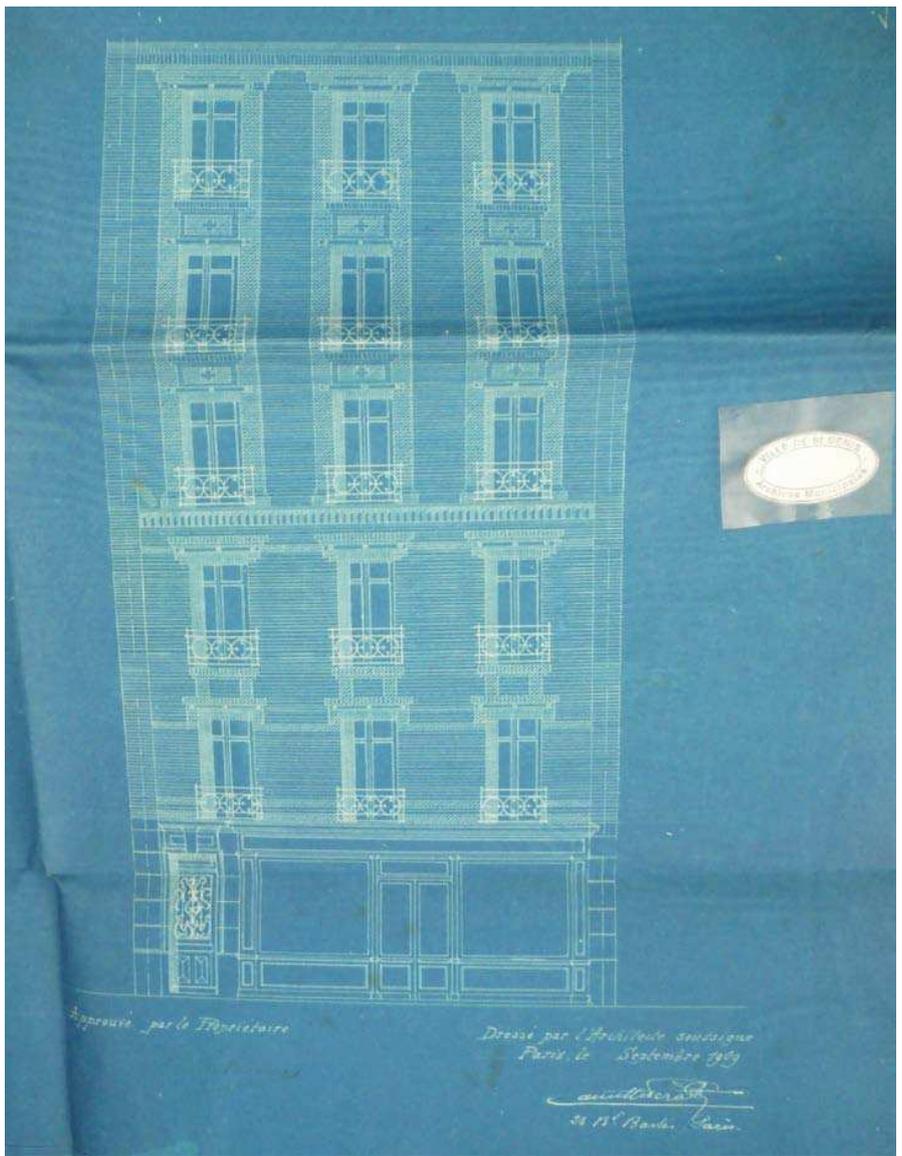
Plan de l'élévation de la façade du 142 avenue du Président Wilson, signé Camille DERAT. AMSD, 2 O 238

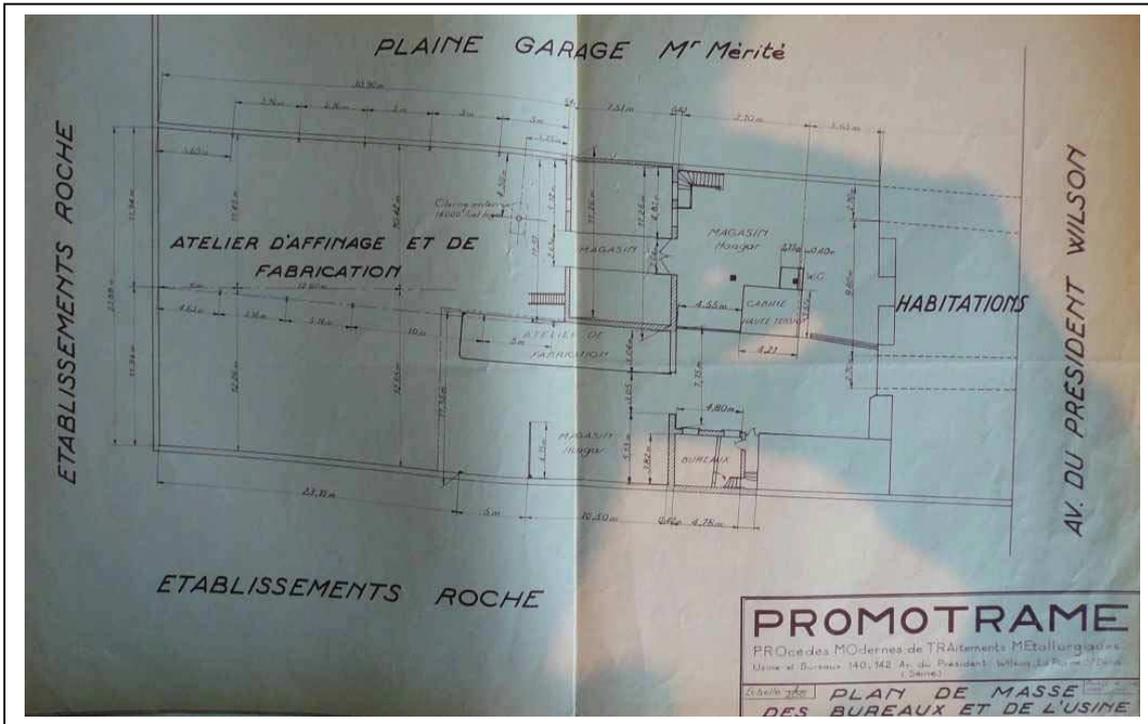
Plan des ateliers de Promotrame installés à l'arrière de l'immeuble 140-142 Wilson, vers 1960, AD93 1801W10

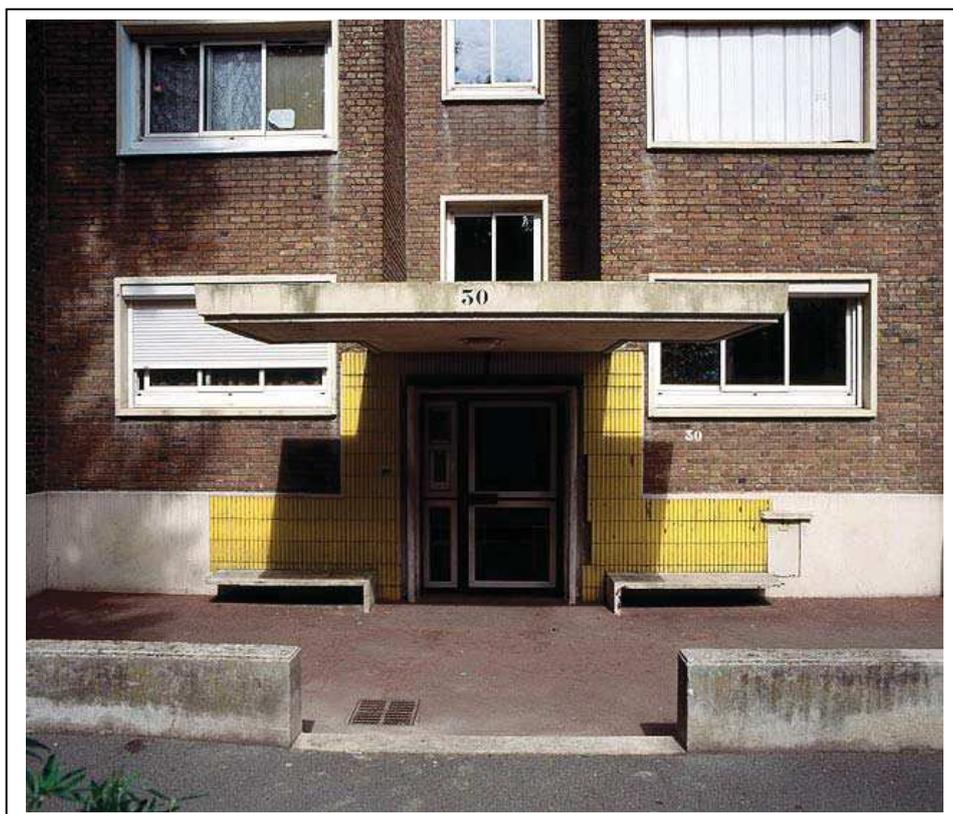
Une entrée d'immeuble avec céramique jaune et banc intégré d'origine.
 Photographie J.B. Vialles Département de la Seine-Saint-Denis / Région Île-de-France, ADAPG, 2008

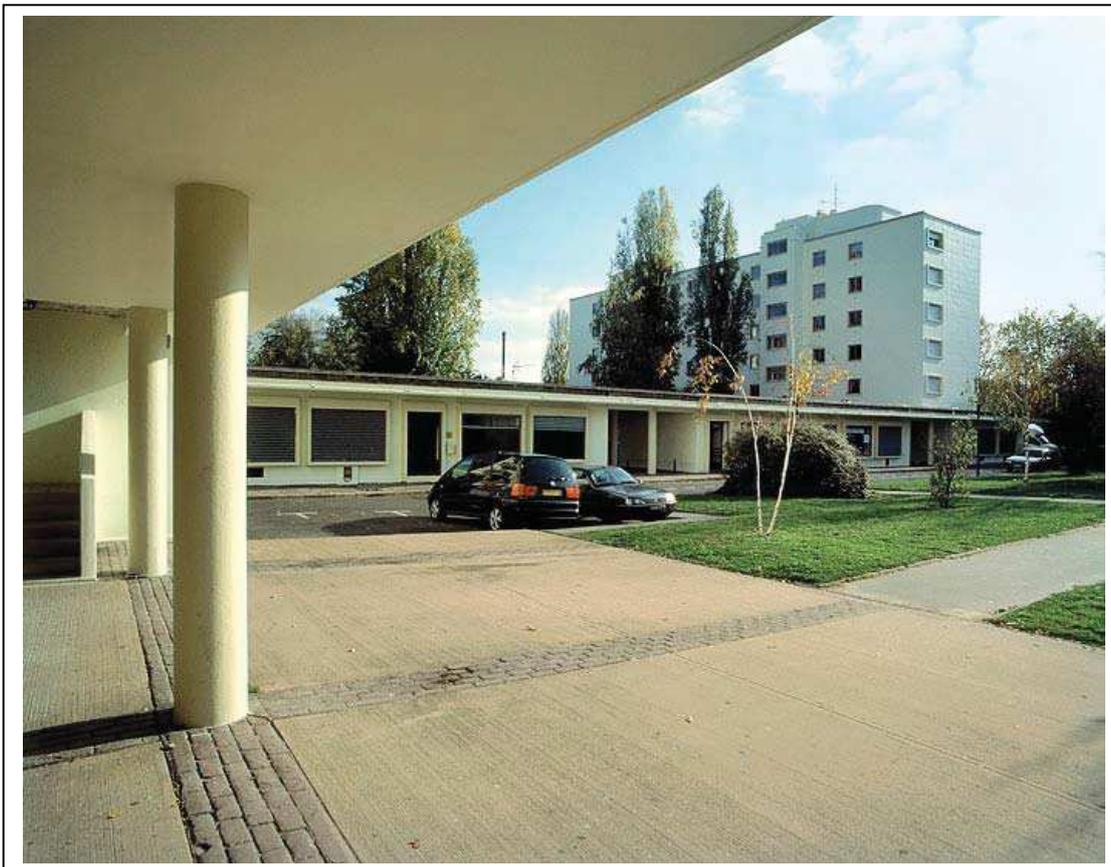
Les bâtiments des commerces joignant deux immeubles et créant ainsi une petite place au cœur de la cité.
Photographies J.B. Vialles Département de la Seine-Saint-Denis / Région Île-de-France, ADAPG, 2008.

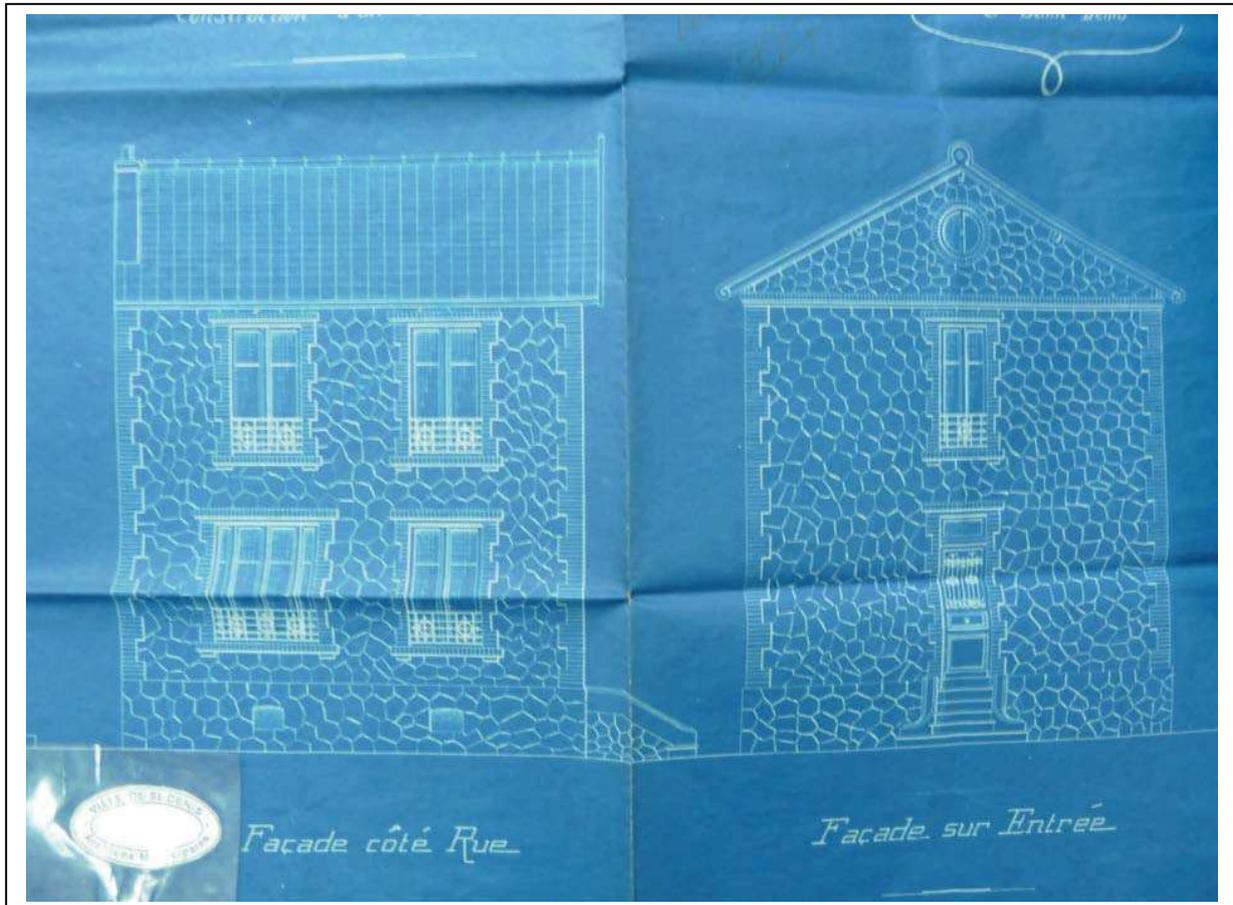
Dessin des façades côté rue et sur entrée, Cartiers frères (entrepreneurs).
 AMSD, cote 20191

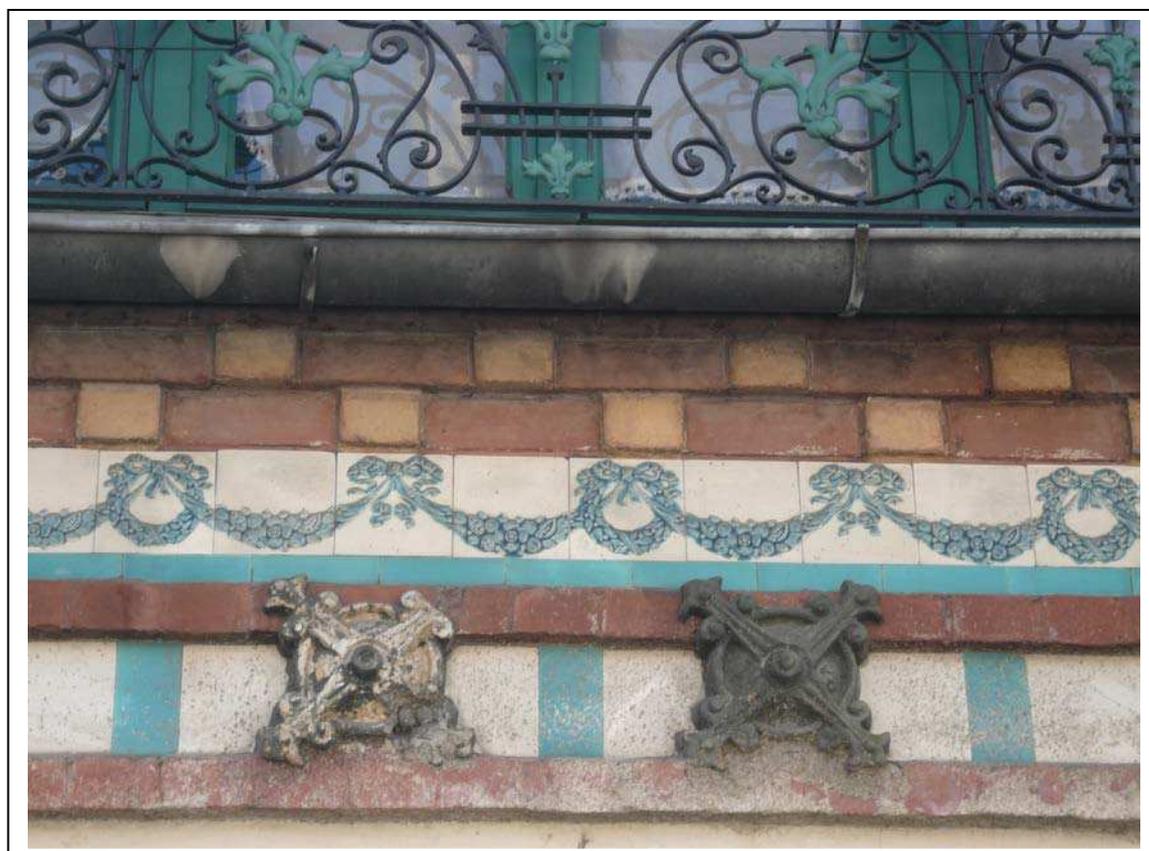
Détail de la céramique architecturale et des motifs bichromes en brique.
 Département de la Seine-Saint-Denis, DCPSL, SPC

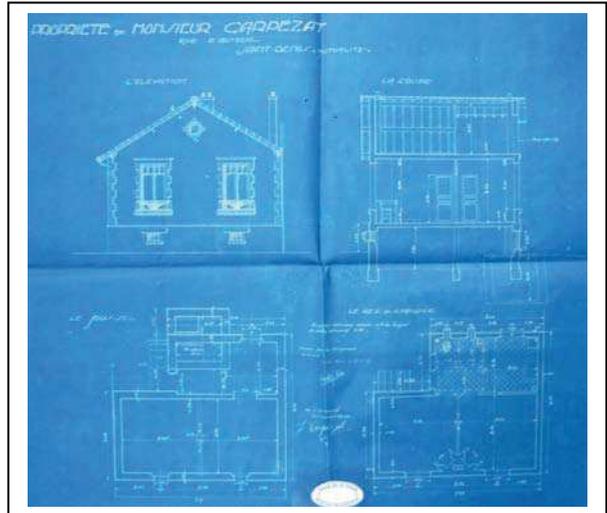
Plan et façade principale de la maison 21 rue Larivière, M. Carpezat (maître d'ouvrage), Cartiers frères (maîtres d'œuvre), 1929.

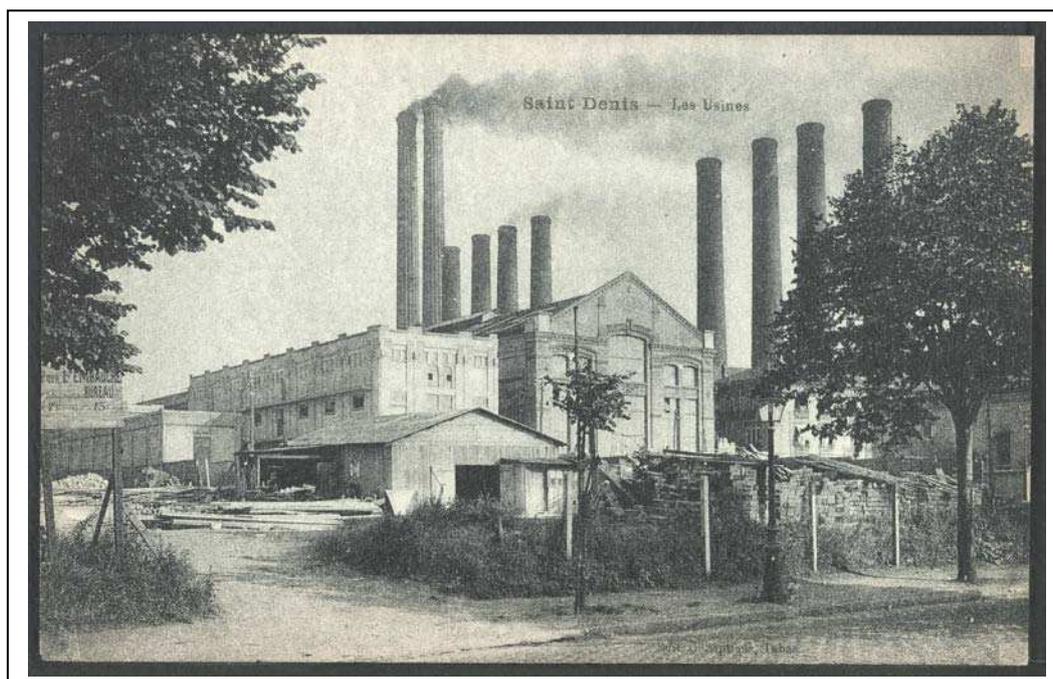
Façade de la centrale depuis le quai de Seine, vers 1910. Vue de la salle des machines et du tableau triphasé (à gauche) dont la hauteur peut donner un modèle de gabarit dans le cadre d'un projet d'aménagement de la zone.
AD 93

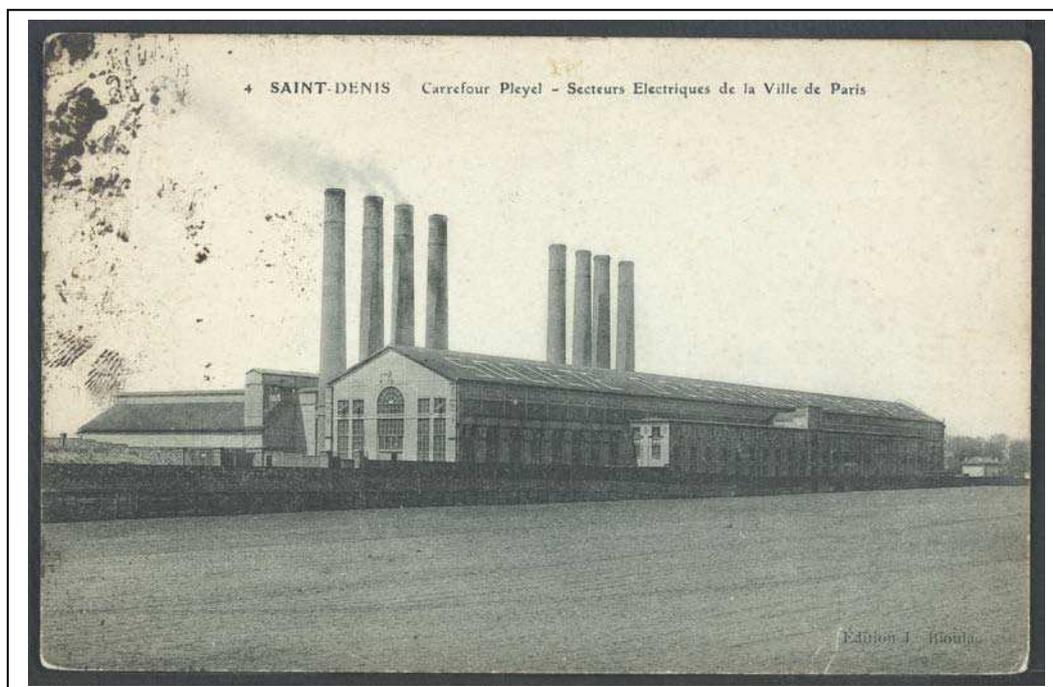
Vue de la façade arrière de la salle des machines, vers 1910. AD 93
